Analisis Mengurangi *Downtime* pada *Dies* Dengan Menurunkan *Problem Burry* Menggunakan Metode QCC Dan FMEA

Ferixco Ardana Wahyudi¹⁾.

¹⁾Teknik Mesin, Universitas Kristen Indonesia

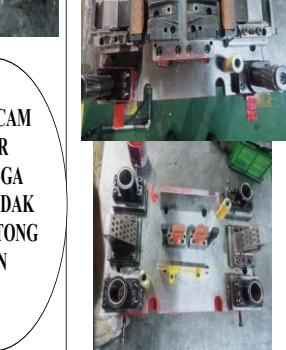
SUMMARY & NORMALISASI						
PROBLEM REWORK PART						
NO	PART NO	PROBLEM	Sebelum Di Action	COUNTERMEASURE	JUDGEMENT	Keterangan
1	61675 / 76	Trimming Tidak Motong dan hole burry

<p>CAM SUDAH PECAH DAN BANYAK WELDINGAN</p>	<p>Buat Dies Baru</p> <p>PERPINDAHAN POSISI CAM YANG AWALNYA SEJAJAR SEKARANG BERLAWANAN AGAR PADA SAAT PROSES SEIMBANG</p>

<p>OK</p> <p>HASIL AKHIR TRIMMING OK, PART TERPOTONG DENGAN SEMPURNA TIDAK ADA BURRY</p>

PEMBUATAN DIES BARU
		<p>TRIMMING TIDAK MOTONG</p> <p>POSISI CAM SEJAJAR SEHINGGA PART TIDAK TERPOTONG DENGAN BAIK</p>	MEMBUHUTKAN WAKTU SELAMA 3-5 BULAN
