Analisis Proses Tapping Pada Pembuatan Produk Joint Brake ROD KTMY Untuk Sepeda Motor Honda

1),2) Teknik Mesin, Universitas Singaperbangsa Karawang

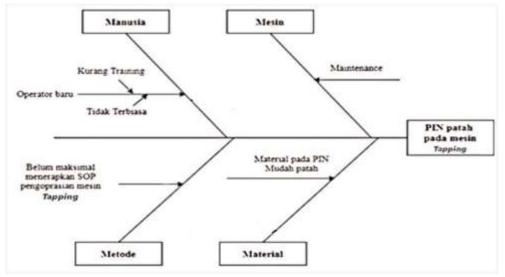
Gambar 2 Diagram Fishbone

Berdasarkan pada gambar 2 diatas merupakan diagram tulang ikan penyebab pin patah pada mesin t*apping* semi otomatis *type* Taiwan *Tapping Machines* M32 di PT. Ciptaunggul Karya Abadi.

Mesin yang digunakan di PT. Ciptaunggul Karya Abadi yaitu mesin *tapping* semi otomatis. Setelah analisa menggunakan *metode* diagram *fishbone* telah dilakukan , terdapat penyebab pada mesin dikarenakan tidak adanya perawatan pada mesin tapping semi otomatis *type* Taiwan *Tapping Machines* M32. Didapatkan solusi agar tidak terjadinya pada mesin dilakukan pembersihan mesin setiap satu bulan sekali. Agar nantinya didapatkan mesin *tapping* dengan performa yang tidak buruk sehingga pada saat pengoperasian nantinya akan menghasilkam mesin yang lancar pada saat dioperasikan. Pembersihan mesin yang harus dilakukan sebagai berikut:

Penyebab pin patah pada mesin *tapping* type Taiwan *Tapping Machines* M32 selanjutnya ada material. Material yang digunakan pada pin selama ini mudah patah dikarenakan ketidakpastian dengan tapp dril ukuran yang berbeda-beda. Terdapat penyebab pada *material* dikarenakan kadar bahan baku *pin tapp* yang tidak sesuai. Didapatkan solusi agar tidak terjadinya pada *material* dilakukan pemilihan bahan

Salah satu Faktor terbesar terjadinya pin patah ada pada *manpower* di PT. Ciptaunggul Karya Abadi, terdapat penyebab dikarenakan operator baru bekerja kurang dari satu bulan belum adanya pelatihan kembali. Didapatkan solusi agar tidak terjadinya pada *manpower* dilakukan pelatihan terlebih dahulu pada operator dalam menjalankan produksi.

Analisa menggunakan diagram *fishbone* menghasilkan sebab yang ditimbulkan dari bagian metode yaitu SOP (*Standar Operasional Prosedur*) pengoprasian mesin *tapping* type Taiwan *Tapping Machines* M32 yang belum diterapkan. Terdapat penyebab dikarenakan tidak ditempel SOP (*Standart Operasional Prosedur*) pada area kerja mesin. Didapatkan solusi agar tidak terjadinya pada *metode* dilakukan penempelan SOP (*Standar Operasional Prosedur*) pada *area* kerja mesin *tapping* type Taiwan *Tapping Machines* M32.

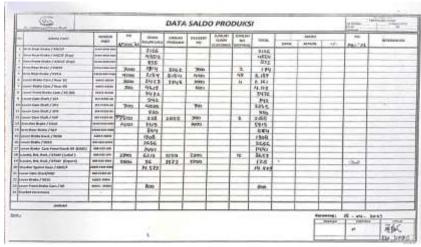
Gambar 6 Data Saldo Produksi

Berdasarkan Gambar 6 diatas merupakan data Saldo Produksi PT. Ciptaunggul Karya Abadi, Pada Bulan April 2021 ditunjukkan *Part Join Brake Rod KTMY* dengan jumlah produksi 5159.

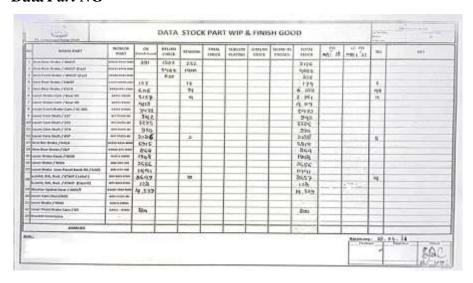
Gambar 7 data part NG PT

Berdasarkan Gambar diatas merupakan data *part NG* PT. Ciptaunggul Karya Abadi, Pada Bulan April 2021 ditunjukkan *Part Join Brake Rod KTMY* dengan hasil *check final inspection* 15.

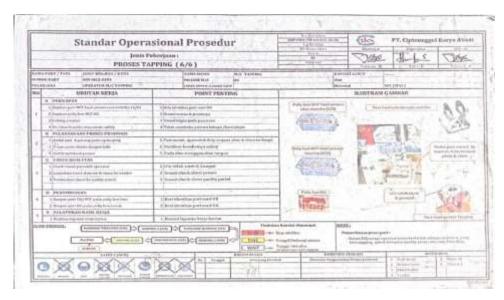
Gambar 8 *standar operasional prosedur (SOP)* **Sumber:** (Data Perusahaan, 2021)

Dari Gambar diatas dapat dilihat *standar operasional prosedur (SOP)* proses *tapping joint brake rod ktmy* di PT. Ciptaunggul Karya Abadi.

- 1) *Produk Joint brake rod ktmy* setelah di *assembling*, dan telah tersambung konektor diatur pada jig board yang sudah tersedia.
- 2) Sambungkan mata *tapp drill* pin sesuai ukuran Ø6,8 m/m. Gunakan kunci chuck untuk membuka dan mengencangkan mata *tapp drill* pin untuk melakukan pengecekan pada produk *joint brake rod ktmy* dengan cara memasukan Pin.

- 3) Atur ketinggian meja geser agar mata *tapp drill* pin dapat menjangkau kedalaman benda kerja dengan cara mengendurkan tuas pengaturnya ketinggian meja. Setelah meja geser berada di posisi yang tepat, kencangkan kembali tuasnya.

- 4) Tempatkan benda kerja yang telah diberi tanda titik pengetappingan pada meja geser. Kemudian kunci benda kerja agar tidak terlepas ketika proses pengetappingan produk *joint brake rod ktmy*.

- 5) Check visual part oleh operator pastikan ulir tidak seret dan gompal.
- Lanjutkan check dimensi dan visual ke Leader pastikan sesuai check sheet proses.

- 7) Tembuskan check ke quality control pastikan kembali sesuai check sheet quality control.
- 8) Simpan part OK pada polly box WIP hasil proses tapping.

9) Simpan part pada polly box NG.
