Analisa Kerusakan *Cutter Dies* 46515-73R10D Material SKD 11 Untuk Proses Produksi *Arm Rear Trailing OTR LH* Di PT. XYZ

^{1),2),3)} Teknik Mesin, Universitas Singaperbangsa Karawang

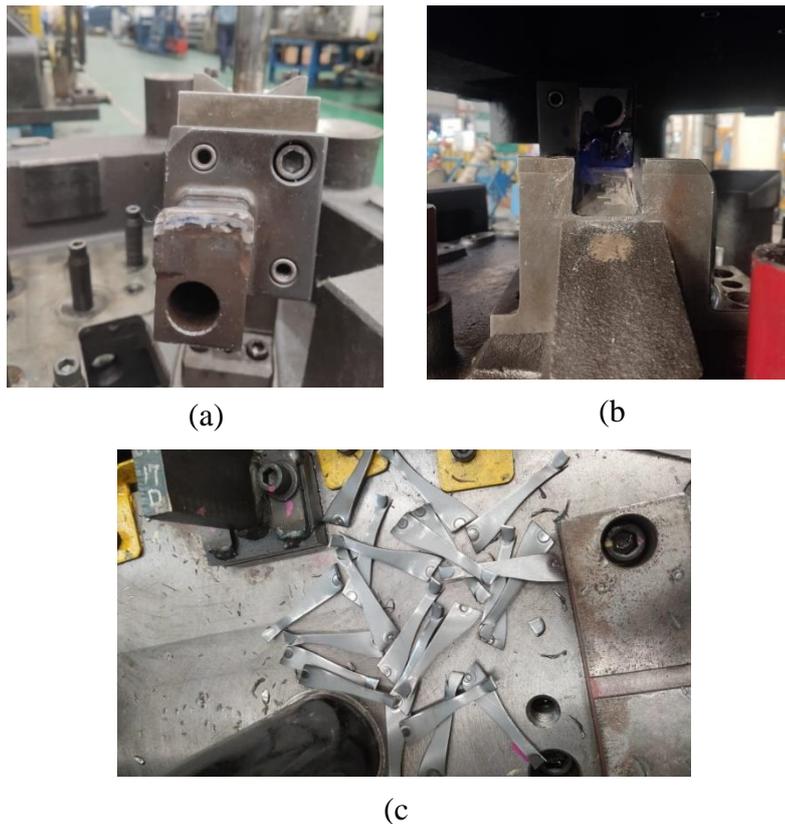
Gambar 1. Kerusakan *cutter dies* mengalami patah tepi pinggiran (gompal)

Terlihat *dies* yang mengalami kerusakan setelah produksi, dimana *cutter* tersebut patah tepi pinggiran (gompal) (gambar 1.a). Kerusakan terjadi pada *dies* atas yang mana saat *dies* mengalami kerusakan sekitar 3 jam setelah *dies* beroperasi. Pada daerah ini juga diduga adanya material las yang membuat *cutter* tersebut mengalami patahan awal hingga terjadi patahan yang lebih parah sehingga mengakibatkan *cutter* gompal dan *die* tidak beroperasi. Terlihat indikasi awal pada saat *Dies* mengalami kerusakan. Terlihat *dies* menunjukkan bekas gompal yang mengakibatkan *cutter* menjadi patah pada tepi pinggiran (gambar 1.b).

Terlihat indikasi lainnya pada saat mengalami kerusakan menunjukkan beberapa *scrap* menumpuk pada area *cutter* mengakibatkan adanya gesekan yang tidak semestinya menjadikan *cutter* tidak beroperasi dengan tepat (gambar 1.c).

Cutter tumpul ini biasanya terjadi karena usia pakai yang sudah lama, atau adanya *scrap* yang menumpuk pada *cutter*. Solusi dari *cutter tumpul* yaitu harus dilakukan *welding* pada *cutter* sehingga *part cutter* yang tumpul dan material *cutter*nya sudah habis bisa terisi lagi dengan dilakukannya *welding*. Sebelum dilakukan *welding*, *part cutter* harus dipanaskan terlebih dahulu hingga temperatur $\pm 500^{\circ}\text{C}$, proses ini disebut *normalizing heat treatment*.

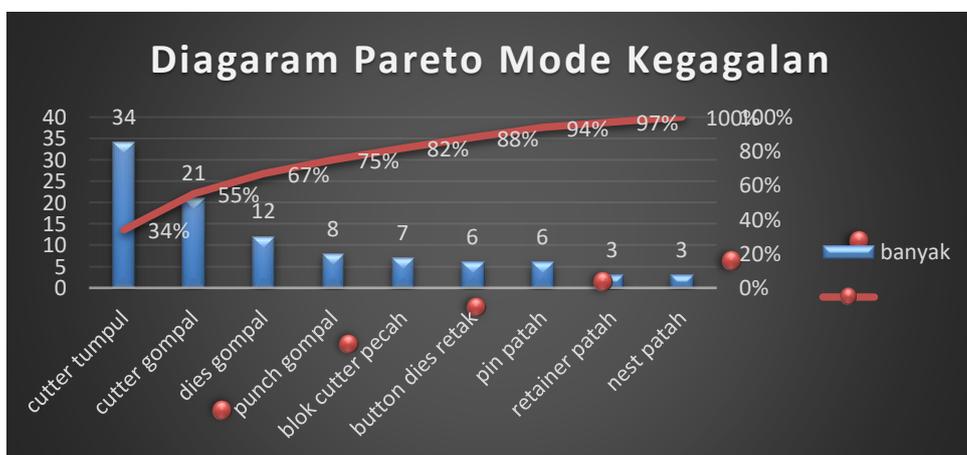
Gambar 2. *Pareto Diagram*

Berdasarkan gambar grafik pareto yang diatas menjelaskan tentang data yang diambil proses *drawing tranfer* pada mesin *press* KS-TECH 1200 angka tersebut didapat dari hal yang sering terjadi kerusakan komponen [8]. Pada grafik pareto tersebut menjelaskan lebih detail mengenai permasalahan kerusakan komponen *dies*, melihat pada gambar 2 masalah yang mengakibatkan *cutter dies* patah/tumpul paling sering terjadi berada pada penyesuaian/*miss* posisi material dengan benda kerja, yang mana kendala ketidakseuaian posisi terhadap *dies* serta adanya material hasil lasan pada *cutter* akibat beban dan suhu panas yang terjadi.

Terdapat 9 kasus yang mengalami kerusakan dengan jenis dan bentuk komponen yang berbeda, melihat data tersebut sudah seharusnya diadakan perbaikan proses *awase* guna mengoptimalkan waktu yang terbuang sia-sia dan menghindari terjadinya *barry* atau barang *no good* (NG) [9]. Hal ini sangat beresiko untuk terhambatnya hasil produksi sehingga merugikan pihak konsumen. Dari pareto diagram di atas jenis komponen yang mengalami kerusakan terbesar pada jenis komponen *cutter dies* dengan menghabiskan waktu dalam satu kali proses 34 menit, potensi kerusakan terjadi sebesar 85%.

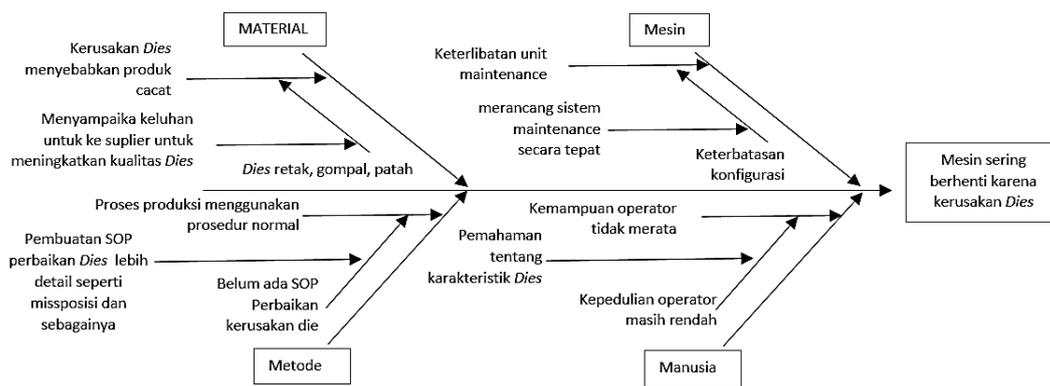
Gambar 3. Fishbone Diagram

Fishbone Diagram di atas dapat dilihat bahwa pada proses *drawing transfer* pada mesin KS-TECH 1200 terjadi kerusakan komponen *dies* yang diakibatkan oleh beberapa faktor yaitu manusia, material, mesin dan metode [10].

Berdasarkan analisis di atas dengan melakukan metode observasi dapat ditentukan penyebab terjadinya *cutter dies* patah tepi pinggiran (gompal). Analisis diagram *fishbone* variabel yang mempengaruhi terjadinya kerusakan dies terjadi pada mesin, material, dan manusia. Analisis dengan diagram pareto dapat menentukan 9 jenis kasus yang terjadi kerusakan dies pada saat mesin berlangsung proses produksi.
