Analisis Mengurangi *Downtime* pada *Dies* Dengan Menurunkan *Problem Burry* Menggunakan Metode QCC Dan FMEA

Ferixco Ardana Wahyudi¹⁾.

¹⁾Teknik Mesin, Universitas Kristen Indonesia

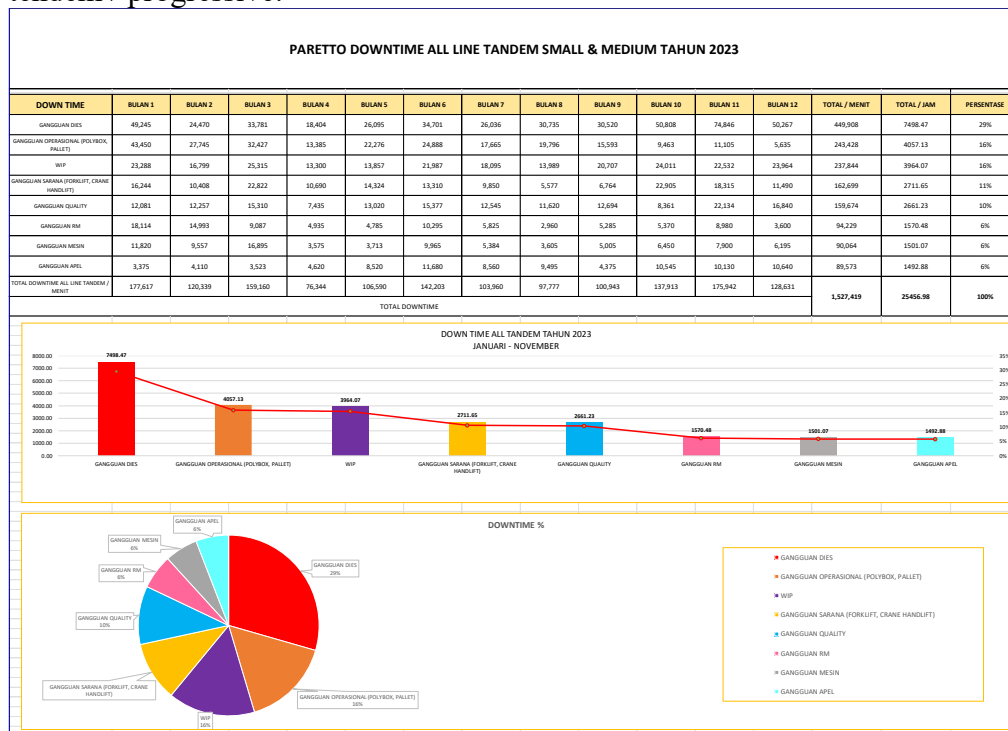
Gambar 1. Diagram paretto down time part 1

Dari hasil total *downtime* dies selama 12 bulan tahun 2023 dihasilkan di line tendem sebesar 7498.47 Jam sebesar 29%, sedangkan hasil di line progresif sebesar 1650.58 Jam sebesar 25%. Dengan Total Keseluruhan *Downtime* Dies Sebesar 9149.05 jam.

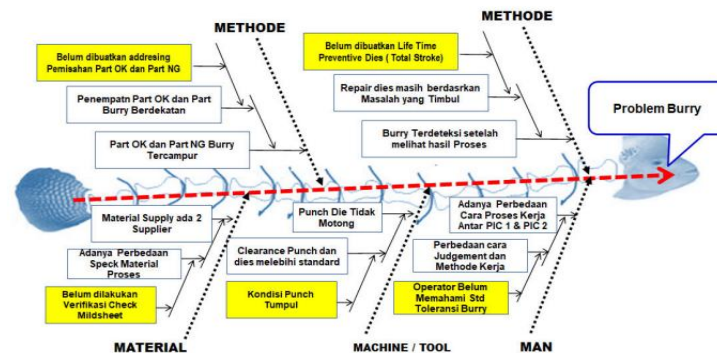
Gambar 4. Fishbone diagram

Dari *fishbone diagram* di bawah banyak faktor yang perlu untuk dijadikan acuan dalam melakukan perbaikan *downtime* pada *dies*, penulis menitikberatkan pada faktor *MAN* karena faktor tersebut sangat berpengaruh terhadap proses yang dilakukan. Faktor *MAN* di bawah dapat diketahui bahwa keterampilan operator sangat berpengaruh dalam proses produksi. Berikut *fishbone diagram* yang diperoleh dalam pengamatan dilapangan dengan cara secara langsung :

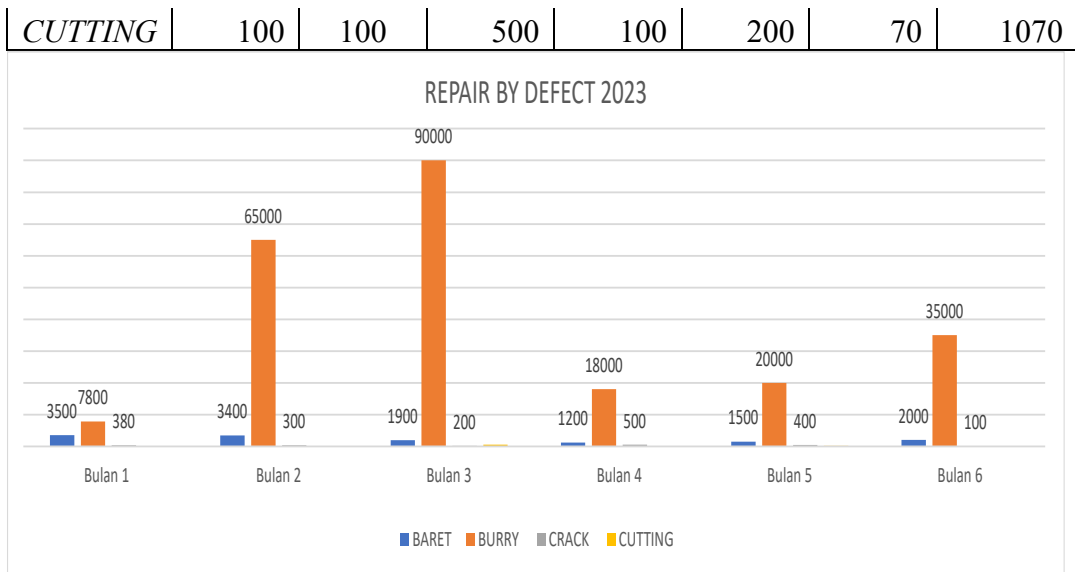
Gambar 7. Diagram *Repair by Defect* 2023

Perhitungan Biaya Total *Burry* 235800 Pcs selama 6 bulan Tahun 2023 = (235800 : 400) x Rp.90.000 = Rp.53.055.000 selama 6 bulan tahun 2023.

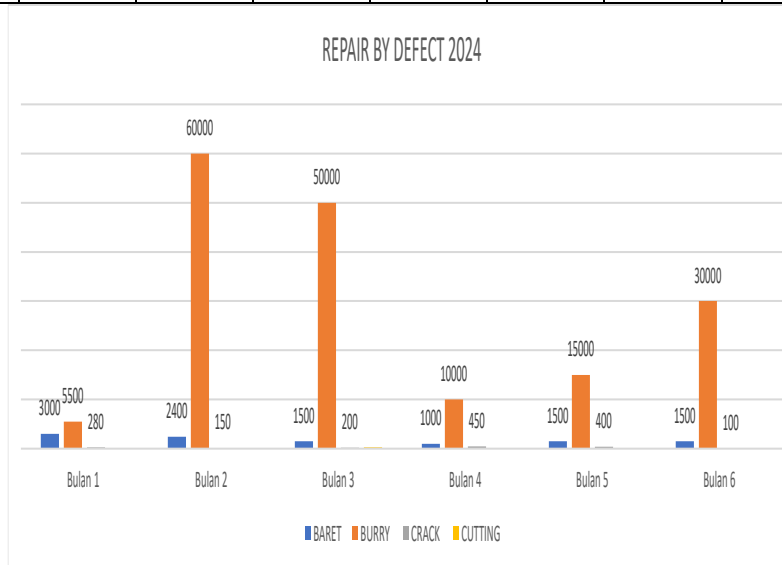
Gambar 8. Diagram *Repair by Defect* 2024

Perhitungan Biaya Total *Burry* 170500 Pcs selama 6 bulan Tahun 2024 = (170500 : 400) x Rp.90.000 = Rp.38.362.500 selama 6 bulan tahun 2024

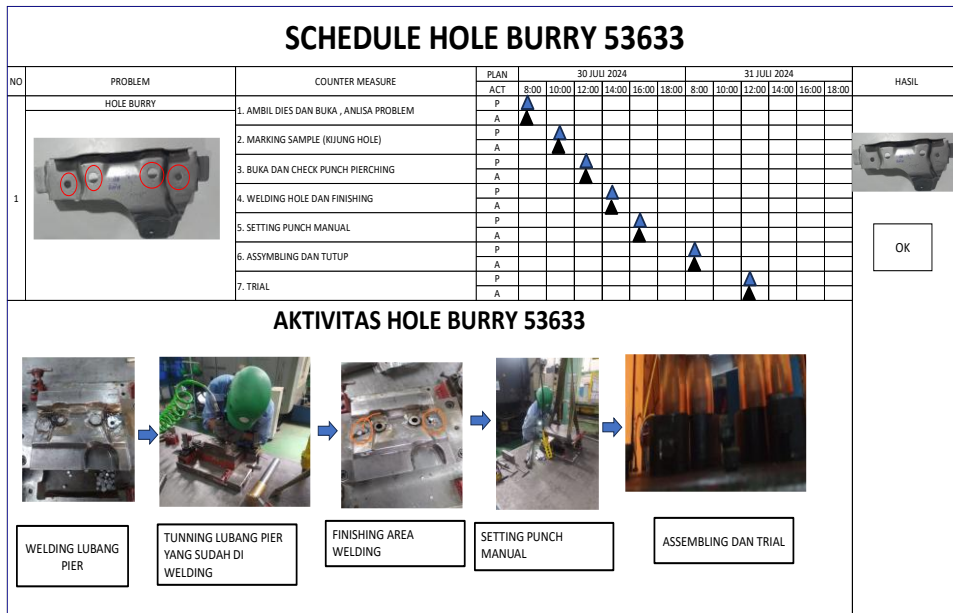
Gambar 9. Schedule hole burry

<p>REPAIR TANGGAL 5 SEPTEMBER 2024 PART HASIL PROSES MASHI ADANYA BURRY DAN FINISH PROSES DIE DI REPAIR ULANG DAN SETTING CEK PART HASIL PROSES TANGGAL 7 SEPTEMBER PART HASIL PROSES AFTER REPAIR PART OK, TAPI ADA BURRY DI LAIN AREA</p>

<p>DIE NEW REPAIR DAN PROSES TGL 9 SEP 24 DAN HASIL OK HASILCEK QUALITY</p>

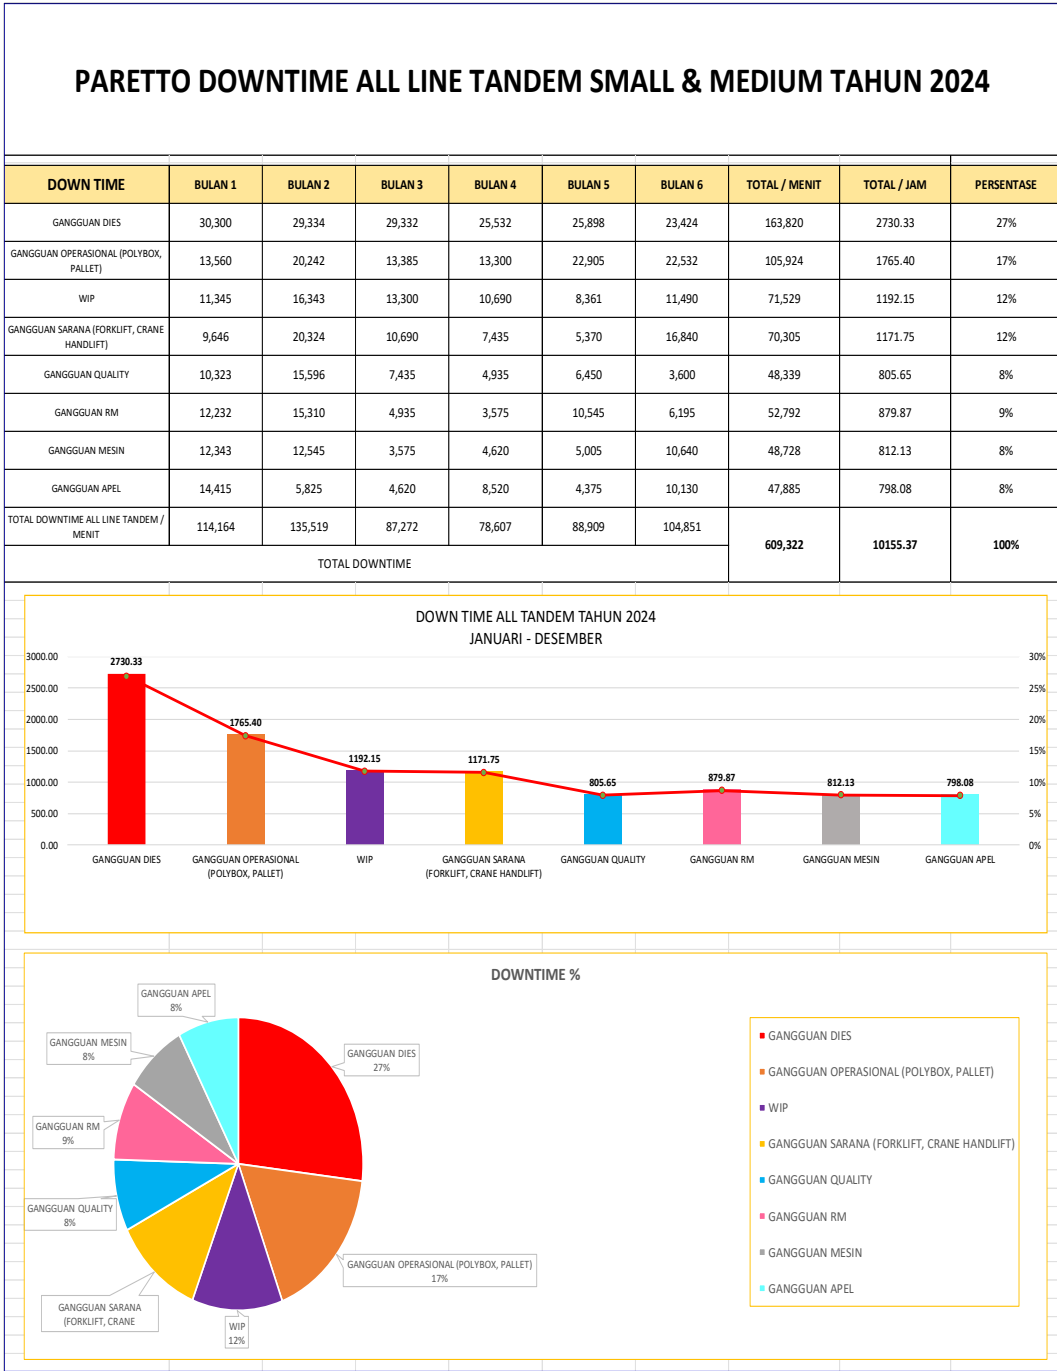
Gambar 10. Diagram paretto down time part 1

Dari penanganan *burry* di atas Mengalami penurunan *downtme dies* sebesar 6%. Dari total 9149.05 Jam selama 12 bulan 2023 menjadi 3716.03 Jam selama 6 bulan 2024. Sehingga biaya penanganan / proses lanjutan berkurang.
